Objekt: Umbau und Erneuerung  
Alters- u. Pflegeheim «Obigrueh»  
Eisenburgstrasse 3  
8862 Schübelbach

## Projektbeschrieb

Erstellt 22.09.2025 / C. Blarer  
Beilagen Grundrisse Projekt Mst. 1:100 A3 4 Seiten

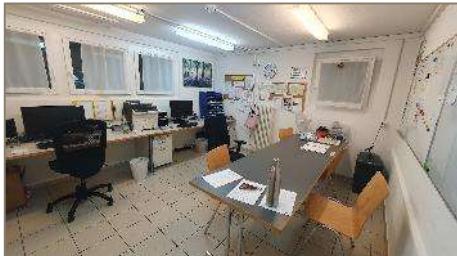
### 1.1 Lingerie (bisher Stationszimmer)

Die Einrichtungen im Stationszimmer werden ins OG Neubau verlagert. Der Raum wird neu der Lingerie zugewiesen.

Die Arbeitstischflächen werden am alten Standort demontiert und in diesem Raum neu eingepasst.

- EDV-Anschlüsse demontieren, neuer Anschluss installieren für Bügelmaschine
- Neuanstrich der Wände
- Einbau Arbeitstisch
- Umzug bauseits, Budget in Nebenkosten

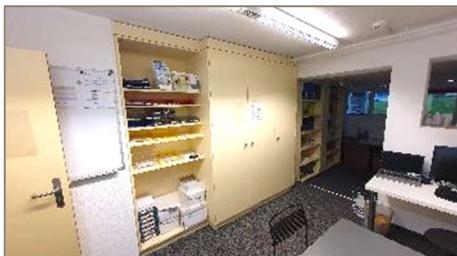
### 1.2 Garderobe Damen / Aufenthalt

Das bisherige Büro der Heimleitung wird umfunktioniert und unterteilt.

Neu entsteht hier der Umkleideraum mit insgesamt 26 abschliessbaren Garderobefächern und einer Umkleide-Sitzbank.

Im unteren Teil mit natürlicher Befensterung wird ein Aufenthaltsraum eingerichtet, abgetrennt durch eine Glas-Schiebetüre.

- Räumen aller Möbel und Einbauten
- Demontage EDV, neue Leuchten
- Neuer Bodenbelag in Vinyl oder Teppich
- Verglasung Nische und neue Schiebetüre als Raumtrenner
- Einrichten Garderobeschranken Metall abschliessbar 26 Abteile, Bank

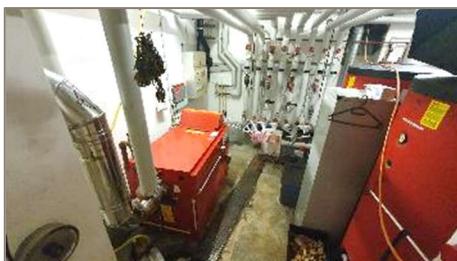
## 1.4 Heizung

Bei dieser Gelegenheit werden die undichten Stellen im Boden/Wand-Bereich abgedichtet.

Die Heizungsanlage wird komplett ersetzt durch eine neue Ölfeuerung mit niedriger Leistung, ein neues Kaminrohr eingezogen und die Heizgruppe mit Pumpen erneuert.

Weiter werden die alten Boiler durch neue ersetzt und die Dach-Solaranlageleitungen neu mit zugelassenem Kältemittel erstellt.

Die Steuerung muss elektroseitig neu angeschlossen werden.

- Abbruch, Demontage und Entsorgung aller Anlageteile
- Liefern u. Montieren neue Oelheizung, Kamin, Wassererwärmer
- Ersatz der Gruppenverteilung
- Neuinstallation Solarleitung im UG, Kältemittel (CHF 8'000)
- Anpassung Elektro gesamte Steuerung, Neuanschluss Geräte u. dgl., neue Leitungen
- Abdichtung Boden/Wand mit Combiflex-Bändern
- Neuanstrich Boden und Wände

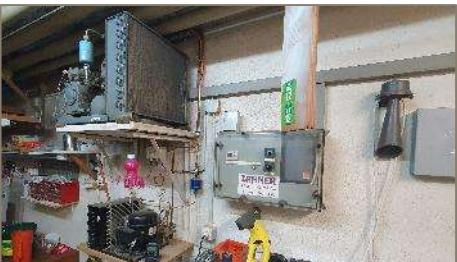
## 1.6 Tiefkühlraum

Die Komponenten der Tiefkühl-Anlage sind Baujahr 1981.

Aufgrund von zu erwartenden Ausfällen, fehlendem Personen-Alarm und fehlenden Druckausgleichsventilen, ist die Anlage zu ersetzen. Weiter ist das vorhandene Kältemittel heute verboten.

Die komplette Betriebsanlage wird ersetzt und in die bestehende Kühlzelle integriert, die warme Abluft wird durch Ausseneinheiten ins Freie abgeführt.

Die Anlage für die 2 Kühlschränke Küche EG wird auch ersetzt.

- Ersatz Aggregat, Verdampfer und Leitungskomponenten für Tiefkühlraum
- Einbau Regler, Personenalarm und Druckausgleichsventil
- Montage Ausseneinheit ausserhalb Garage bei Unterstand
- Ersatz 3. Kühlschrank Küche EG mit Anschluss an Kältesystem
- Neues Aggregat und Leitungen inkl. Neubefüllung mit Kältemittel für Kühlschränke EG
- Anschluss aller Komponenten mit neuem Sicherungskasten durch Elektriker

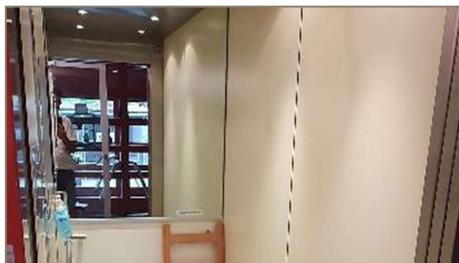
## 1.7 Liftanlage

Der bestehende Lift mit Baujahr 2010 hat inzwischen 1.7 Mio. Fahrten durchgeführt und ist erneuerungsbedürftig.

Aufgrund hoher Erneuerungskosten wird der Lift komplett ersetzt durch eine neue Anlage mit 20 cm breiterer Kabine und höherer Traglast, für max. 17 Personen zugelassen.

Die Liftfronten werden ersetzt, neu in Chromstahl ausgeführt.

Reservationssteuerung via Smart Display enthalten.

Für die Zeit während der Ersatzmontage muss ein Aufzugs-Provisorium eingerichtet werden, um die Bewohner über die Geschosse zu transportieren. Dazu müssen auch Eingriffe in die vorhanden Bausubstanz durchgeführt und am Schluss wieder zurückgebaut und instand gestellt werden.

- Komplette Demontage Liftanlage mit Entsorgung.
- Neueinbau Aufzug mit elektrischem Antrieb mit Tragkraft 1'275 kg für 17 Personen
- Anpassen Leibungen Verputz
- Abbruch Balkonbrüstungen, Erstellen von zwei Geschossplatten für Provisorium Lift.
- Installieren und Vorhalten eines Liftprovisoriums während Umbauzeit (Budgetannahme)

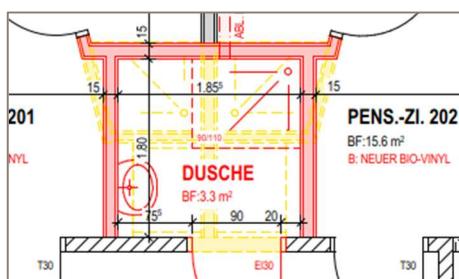
### 2.1 Zimmer 201/202

Die bestehenden Nasszellen müssen angepasst werden.

für die zwei aneinanderliegenden Zimmer wird ein gemeinsamer normgerechter Duschraum gebaut. Die interne Dusche wird aufgelöst und der Einbauschrank ersetzt durch einen freistehenden Garderobenschrank im Zimmer.

Der DU-Raum ist nicht separat beheizt, jedoch entlüftet. Boden und Wände sind mit keram. Platten ausgekleidet, die Ausstattung erfolgt mit behindertengerechten Apparaten und Garnituren.

Aufgrund des tiefen Eingriffs in die Bausubstanz ist der Ersatz der Bodenbeläge in den Zimmern vorgesehen.

Im Zimmer 202 werden zusätzlich noch fehlende Rolladen nachgerüstet.

- Abbruch Wände, Duschböden und Türausbruch in Korridorwand
- Spitzen, Bohren, Zuputzen etc. für Installationsmassnahmen und dgl.
- Prov. Demontage der Sanitärapparate mit Wiedermontage
- Neue Ablaufführung im UG an Decke zu bestehendem Fallstrang
- Neuinstallation Warm- u. Kaltwasser, Apparateanschlüsse, Entlüftungsleitung
- Neue Gipsständerwände beidseitig doppelt beplankt und gedämmt

- Einbau neue Türe EI30 kunstharzbelegt mit Stahlzarge in Mauerwerk
- Keramische Boden- und Wandplatten, Boden und Wände DU-Bereich flächig abgedichtet
- Wände und Decken wo notwendig neuer Abrieb, weiss gestrichen
- Neue Apparate in Dusche mit behindertengerechter Ausstattung
- Einbau Lüfter an Wand in Dusche, entlang Decke zu Fassade geführt
- Entfernen bestehende Zimmerbeläge und neuer Bodenbelag in Vinyl oder Linoleum
- Neuer Rollladen Zimmer 202 Fenster Ost mit Kurbel in vorhandenen ROL-Sturz montiert
- Neuer Rollladen aufgesetzt mit Motor bei Fenstertüre Ost Zimmer 202
- Demontage u. Entsorgung Garderobe, Ersatzschrank im Zimmer aufgestellt

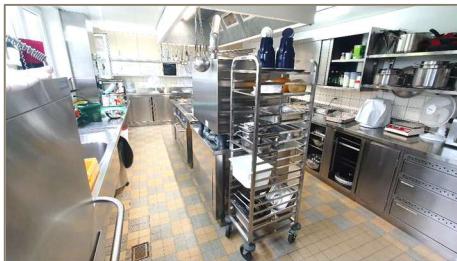
## 2.2 Küche

Der Herd sowie die Ablufthaube müssen ersetzt werden, die Holzkästen werden durch neue in Chromstahl ersetzt. Weiter werden zusätzliche Tablare und Ablageflächen eingebaut und ein Holdomat-Gerät zusätzlich eingerichtet.

Die Sanierung des defekten Bodenbelages in Form einer Flüssig-Kunstharzbeschichtung ist vorgesehen. Die Wandplatten im Sichtbereich werden mit CNS verkleidet

Die Kücheneinrichtung erfährt eine sanfte Nachbesserung der Einrichtung im notwendigsten Bedarfsbereich.

Ein Ersatz der Abluft mit Monoblockgerät und Wärmetauscher ist nicht eingerechnet. (muss bei allfälliger Auflage durch Behörde zusätzlich investiert werden).

- Ersatz Ablufthaube mit Grösse gemäss Vorschrift, mit integrierter Beleuchtung
- Anpassung bestehender Abluftkanal an Decke
- Ersatz des bestehenden Abluftventilators inkl. Stufenschalter
- Ersatzherd mit Induktion, Unterbau mit Backofen
- Neues Warmhaltegerät frei aufgestellt
- Diverse Schränke und Gestelle in CNS, mit Montage
- Neue abgehängte Decke in Metallpanelen einfacher Standard, weiss
- Elektro: 2 Deckenleuchten, neue Steckdosen etc. Anschluss Herd
- Einbau Kunstharz-Belag mit Quarzsand auf bestehende Bodenplatten

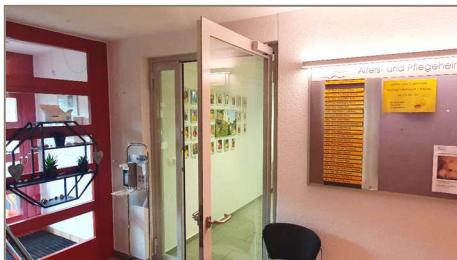
## 2.3 Korridor, Vorplatz

Die Eingangs- und Windfangtüren sind alt und stets reparaturanfällig und werden somit ersetzt durch automatische Schiebetüranlagen.

Im Korridor Osttrakt werden lediglich Ausbesserungsarbeiten im Rahmen der Umbaumassnahmen durchgeführt.

Der Vorplatz im Westtrakt wird als zentraler Eingang einer Renovation und Modernisierung unterzogen; Flüssig-Bodenbelag oder Teppich, neue Türen, neue Leuchten und Anstriche.

- Ost: Neuer Verputz Seitenwand, wo Türausbruch. Neuer Anstrich, Ausbesserungen
- Anpassungen Wände an neue Anbausituation Eingang
- Ersatz Windfangtüren durch automatische Schiebetüren in Glas mit neuer Steuerung und Leser
- Abschneiden Betonsturz bei Eingang, Anpassungsarbeiten Wände und Putz
- Ersatz alle alten Türblätter und Garnituren, neu kunstharzbelegt und EI30 ausgeführt
- Flüssigbodenbelag auf bestehenden Plattenboden appliziert oder Variante mittels Teppichbelag

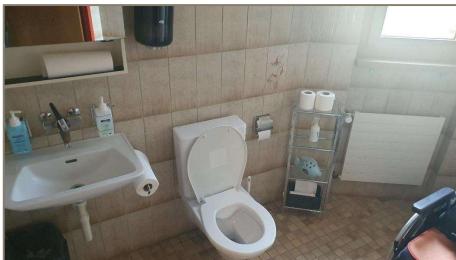
## 2.4 IV-WC

Die Waschtische, Armaturen und Spiegelschränke sind alt und abgenutzt und werden daher ersetzt und mit behindertengerechten Haltegriffen etc. ausgestattet.

In diesem Zuge bietet sich an, die Boden- und Wandplatten neu zu beschichten, vorgesehen mit Flüssig-Beschichtung homogen.

Die Fenster und Raffstoren werden ersetzt, eingerechnet im Budget Position «Fassade».

- Demontage Sanitär-Apparate, Anpassung Wandanschluss, Demontage Radiator
- Applikation PU-Belag in Farbe nach Wahl, auf Boden und Wände, Boden rutschfest
- Lieferung u. Montage neue Apparate, Armaturen und Garnituren
- Demontage alter Vorhangkasten, neues Vorhangbrett an Decke oder Wand, weiss

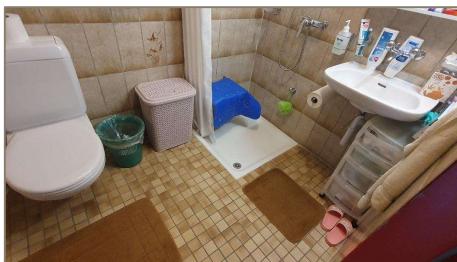
## 2.7 Zimmer 205

Die DU-Tassen sind für Rollstuhl und Rollator ungeeignet und müssen durch bodenebene Duschen ersetzt werden.

Die Apparate und Garnituren sind alt und abgenutzt und werden daher ersetzt und mit behindertengerechten Haltegriffen etc. ausgestattet. In diesem Zuge bietet sich an, die Boden- und Wandplatten neu zu beschichten, vorgesehen mit Flüssig-Beschichtung homogen.

Die Fenster und Raffstoren werden ersetzt, eingerechnet im Budget Position «Fassade», die Vorhangbretter alle ersetzt.

- Demontage Sanitär-Apparate, Anpassung Wandanschluss, Demontage Radiator
- Duschboden abspitzen, neu giessen, abdichten und beschichten
- Applikation PU-Belag in Farbe nach Wahl, auf Boden und Wände, Boden rutschfest
- Lieferung u. Montage neue Apparate, Armaturen und Garnituren
- Demontage alter Vorhangkasten, neues Vorhangbrett an Decke oder Wand, weiss

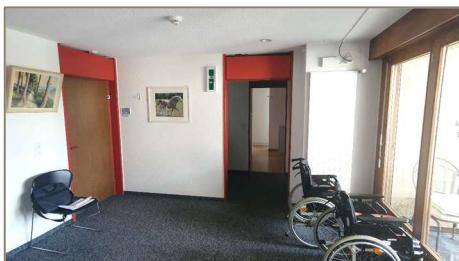
#### 3.4 Korridor 1 + 2, Vorplatz

Durch die Umbauarbeiten mit Wandabbrüchen bedarf der Korridor Westtrakt einer Renovation und Instandstellung.

Korridor 1 und 2 müssen brandschutztechnisch mit einer BS-Türe getrennt werden, um Fluchtschnitte zu ermöglichen.

Nebst neuen Türblättern im Westtrakt trägt ein neuer Teppichbelag über alle Korridorflächen zur Modernisierung bei.

Korridor 2:

- 1 Wand neu verputzen und alle Wände streichen
- Ersatz Teppichbelag mit Sockel inkl. Vorplatz Treppenhaus
- Einbau 2-flügige Brandschutztüre in Holzwerkstoff EI30 mit Anschluss an Brandmeldeanlage
- Ersatz Leuchten durch neue LED-Einbauleuchten (unter «Generell» budgetiert)

Korridor 1 + Vorplatz

- Wände neu verputzen und streichen
- Teilwände abbrechen und anpassen
- Komplettersatz Fensterfront zu Balkon (unter Pos. «Fassade» budgetiert)
- Elektrokomponenten de- und wiedermontieren
- Ersatz Teppichbelag mit Sockel inkl. Vorplatz Treppenhaus

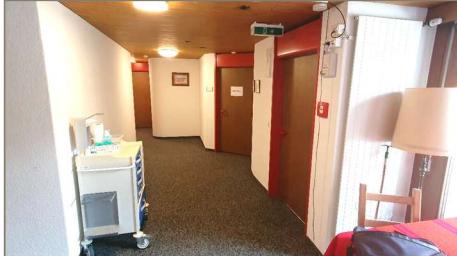
### 4.1 Korridor 1 + 2

Die Holzdecke in Korridor 1 muss aus brandschutzechnischen Gründen demontiert und durch eine Gipsplattendecke ersetzt werden. Auch wird eine E30-Brandabschlusstüre zu Korridor 2 verlangt. Der Estrichaufgang wird mit RF1-Deckel beplankt.

Im übrigen werden die Korridore auf die gleiche Art renoviert wie im Obergeschoss; mit neuem Teppich, neuen Türblättern, Anstrichen und Leuchten.

Die Fensterfront zum Balkon wird ersetzt.

- Korridor 2:
- alter Teppichbelag entfernen, neuer Teppichbelag inkl. Sockel
- alle Wände und Decken neu streichen
- Deckenleuchten ersetzen

Korridor 1:

- Komplettersatz Fensterfront zu Balkon (unter Pos. «Fassade» budgetiert)
- Holztaferndecke abbrechen und entsorgen, mit Lattung
- neue Gipsplatten Knauf Diamant 15 mm mit Rost auf Balkenlage
- Abrieb auf Gipsplattendecke
- Neue Beplankung Estrichtreppendeckel RF1
- "Brandabschlusstüre E30 rauchdicht, in Holzwerkst 1-flüglig., Anschluss an BMA
- neue Türblätter Kunstharzbelegt mit Festteile Sturz + Drückergarnituren
- alter Teppichbelag entfernen, neuer Teppichbelag inkl. Sockel
- Türzargen streichen
- Estrichtüre Rahmen und Türblatt neu streichen
- alle Türzargen, Wände und Decken neu streichen
- Deckenleuchten ersetzen Korr. 1+2
- Teppichbelag + Sockel entfernen
- neuer Teppichbelag inkl. Sockel
- alle Wände und Decken neu streichen
- Deckenleuchten ersetzen

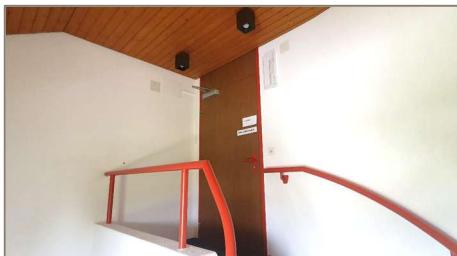
### 4.2 Treppenhaus UG-DG

Die Holzdecke im Dachgeschoss muss aus brandschutzechnischen Gründen demontiert und durch eine Gipsplattendecke ersetzt werden. Optional wäre der Einbau eines Dachfensters mit RWA-Funktion möglich. (In KV nicht enthalten)

Die Geländer entsprechen nicht den BfU-Vorschriften und werden deshalb mit vertikalen Inox-Drahtseilen im Treppenauge zur Absturzsicherung nachgerüstet.

- Holztäferdecke abbrechen und entsorgen, mit Lattung
- neue Gipsplatten Knauf Diamant 15 mm mit Rost auf Balkenlage, horizontal und schräg.
- Gerüst im Treppenhaus, Abrieb auf Gipsplattendecke
- Drahtseile Inox in Treppenauge von UG bis DG gespannt mit Zwischenhalterungsprofilen bei Podesten
- Handläufe aus Stahlrohr neu streichen inkl. Stützenrohre

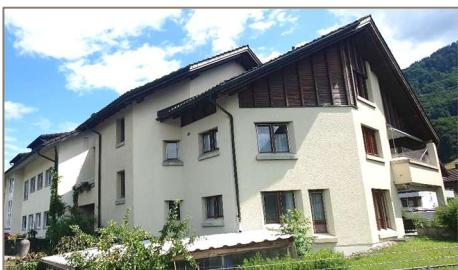
#### 5.1 Fassade

Die Holzschalung, die Orthbretter und Holzpfosten sind stark verwittert und müssen neu holzschutzbehandelt werden. Die markanten Betonfensterbänke und Balkonbrüstungen verlieren ihren damaligen Renovationsanstrich.

Das Rahmenholz der Fenster ist verwittert, die Fenstergläser sind teilweise trüb, innwendig angelaufen und haben keinen Isolationswert mehr (Jg. 1982)

Aus diesem Grunde ist im KV nun zusätzlich eine Fassadenrenovation des Westtraktes im Zuge der Ertüchtigung enthalten

und beinhaltet folgende Leistungen:

- Ersatz aller Holzfenster mit Rahmenverbreiterung durch Holz/Metallfenster nach heutigem Standard 3-fach-IV-Glas (total 29 Fenster)
- Spezialentsorgung Fenster aufgrund PCB-haltigen Dichtstoffen
- Ersatz aller Rafflamellenstoren (reparaturanfällig), mit Kurbelantrieb
- Fassadengerüst 3-seitig für Malerarbeiten
- Abschleifen und neu lasieren der Holkonstruktionen und Holschalungen Fassade und Dach
- Reinigung und 2-maliger Neuanstrich auf Fassadenputz inkl. Streichen der Fensterbänke
- Kleinere Reparaturarbeiten und Ersatz Kittfugen
